## 地面水檢測報告

委託單位：雲豹能源科技(股)公司  
計畫名稱：台南北門水質監測  
採樣單位：中環科技事業股份有限公司環境分析實驗室

報告編號：ET110PJ69-LR-施工21 行程代碼：ETWA23080077

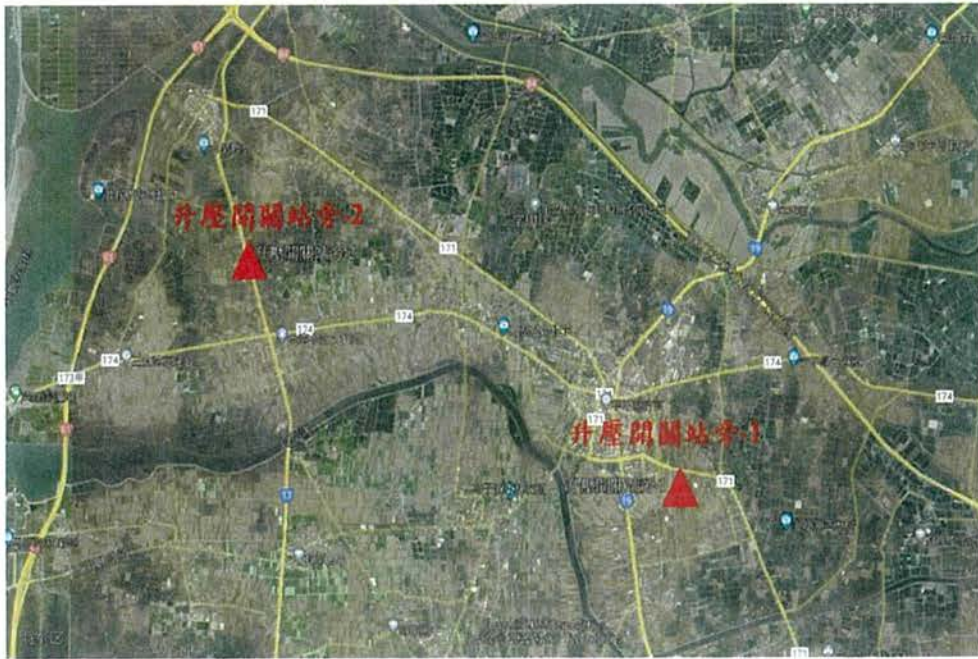
## 水質監測點位分布圖

升壓開關站旁 (每季一次)	LR-TNBM-20	升壓開關站旁-1
	LR-TNBM-21	升壓開關站旁-2
